**Milieutechnisch onderzoek**  
**Plangebied De Lexhy te Sittard-Geleen,**  
**deelgebied B: Welschenheuvel BV**  
(2500566KB-04, versie 0, 02-06-20205)

## Milieutechnisch onderzoek

Plangebied de Lexhy te Sittard-Geleen, deelgebied B: Welschenheuvel BV

2500566KB-04

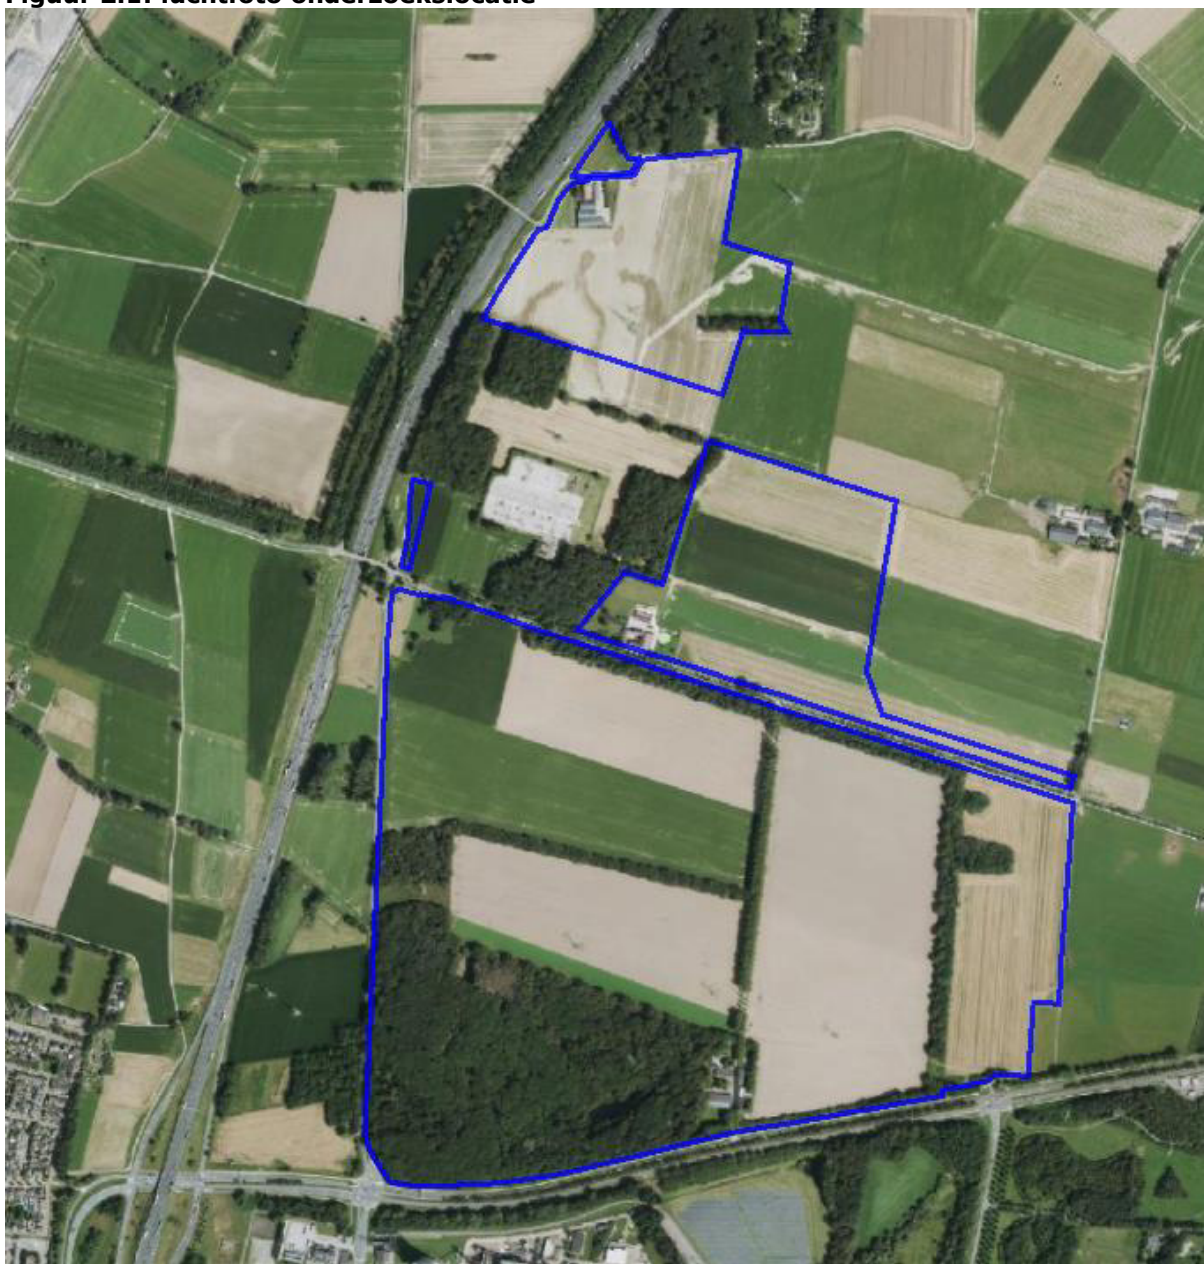
**Figuur 2.1: luchtfoto onderzoekslocatie**

De kadastrale gegevens van de onderzoekslocatie zijn weergegeven in bijlage 1. Een situatietekening is weergegeven in bijlage 2. Foto's van de uitvoering van het veldwerk zijn toegevoegd in bijlage 12. De ligging van de locatie is weergegeven in de volgende figuur.
