# **Operationele evaluatie GRIP Chemelot 3 augustus 2019**

**Veiligheidsregio  
Zuid-Limburg**

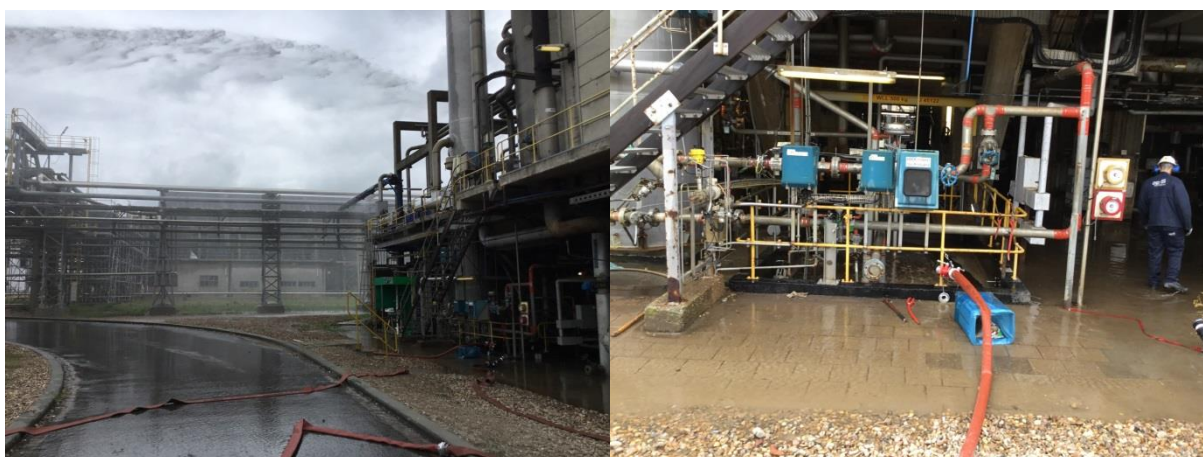
Figuur 1 foto's van betreffende installatie

Op zaterdagochtend 3 augustus 2019 zijn werknemers van de Salpeterzuurfabriek (SZF4) van OCI Nitrogen bezig met de voorbereidingen van het opstarten van de fabriek na onderhoud. Gedurende dit proces wordt er 60% Salpeterzuur ingetrokken. Dit gebeurt conform vaste procedures. Nadat circa 10 minuten zuur is ingetrokken, wordt geconstateerd dat er zuur via trechters overloopt naar de lekzuurtank V113. Na enkele minuten wordt er een plof gehoord en wordt een dikke geelbruine wolk zichtbaar. Deze wolk wordt waargenomen door de medewerkers maar ook door enkele sensoren op het terrein en daardoor wordt het interne sirenealarm op het Chemelot terrein geactiveerd.

Door de overloop kwam NO<sub>x</sub> (stikstofoxide) vrij. Stikstofoxide is een sterk oxiderende, irriterende stof en creëert een typerende bruin/gele wolk. Direct na het interne sirenealarm is onder meer de bedrijfsbrandweer Chemelot gealarmeerd. De bedrijfsbrandweer van Chemelot heeft -conform procedure- waterschermen aangebracht om de emissie van stikstofoxide neer te slaan en het effectgebied zo veel als mogelijk te beperken. Deze schermen waren opgebouwd en werkend binnen circa 8 minuten.

Dit houdt in dat er ongeveer 8 minuten sprake is geweest van uitstoot van stikstofoxide. De chemische fabrieksprocessen zijn direct gestopt en de open kelder waar de lekzuurtank V113 zich in bevond is onder water gezet. Daarmee is de uitstoot vanuit de bron gestopt.

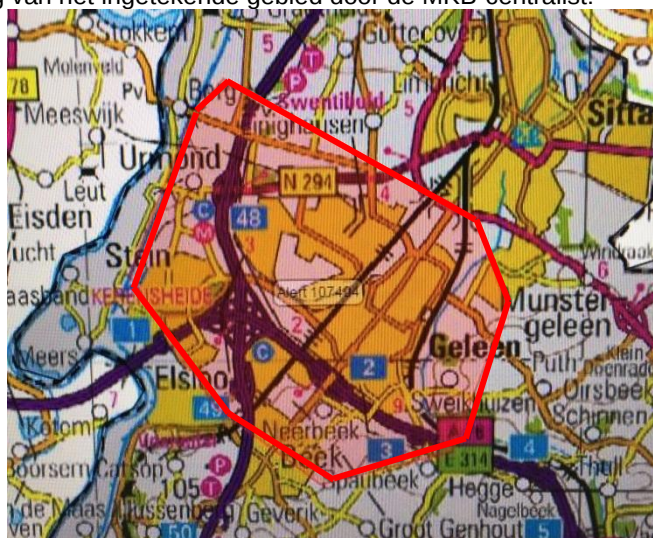
De centralisten MKB versturen het NL-Alert bericht middels een aparte applicatie in de meldkamersystemen. Dit doen zij door een zone in te tekenen (bron + effectgebied) waarnaartoe op hun inschatting met de informatie die zij op dat moment hebben, een NL-Alert verstuurd dient te worden. Op het moment van intekenen (voor 11:54) was de centralist in de veronderstelling dat sirenegebied 6, Lindenheuvel, het actueel bedreigde gebied was.

Figuur 2 Gebied NL-Alert op basis van bekende informatie

Vervolgens vertaalt de NL-Alert software dit geautomatiseerd naar een aantal zendmasten. Telefoons die op dat moment verbonden zijn met desbetreffende zendmasten krijgen een NL-Alert toegestuurd. Dit proces is door de centralist niet beïnvloedbaar.
