**Kerngegevens gemeentelijk monument:**

| Monumentnummer | : GM237 |
| Naam monument | : H. Gemmakerk |
| Adres | : Bremstraat 7 |

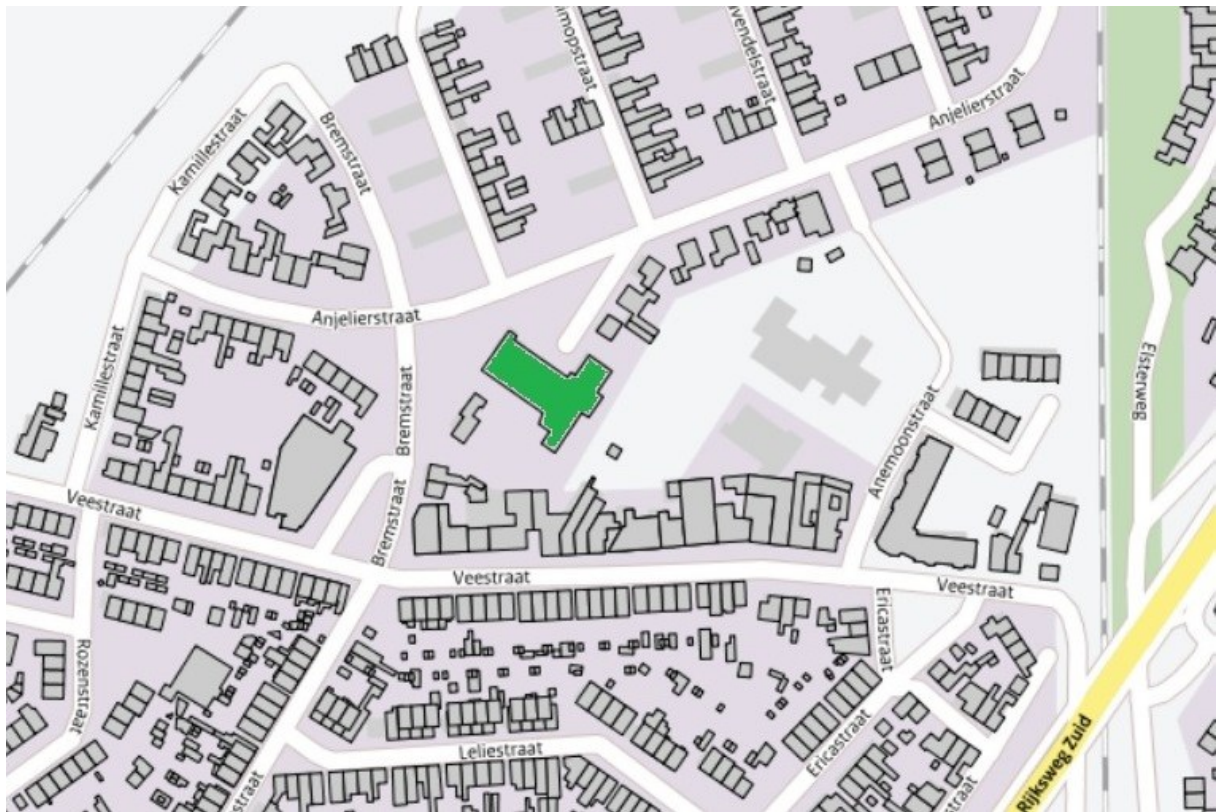
## Kaart met bescherming

De omvang van de bescherming van de kerk is op bovenstaande kaart in groen aangegeven

Het exterieur en interieur van de kerk. De naastgelegen pastorie vormt geen onderdeel van de bescherming.
